小金县大坝口 20 兆瓦光伏扶贫并网项目

水土保持监测总结报告

编制单位：四川巨石强森生态环境工程有限公司

二〇一九年十一月

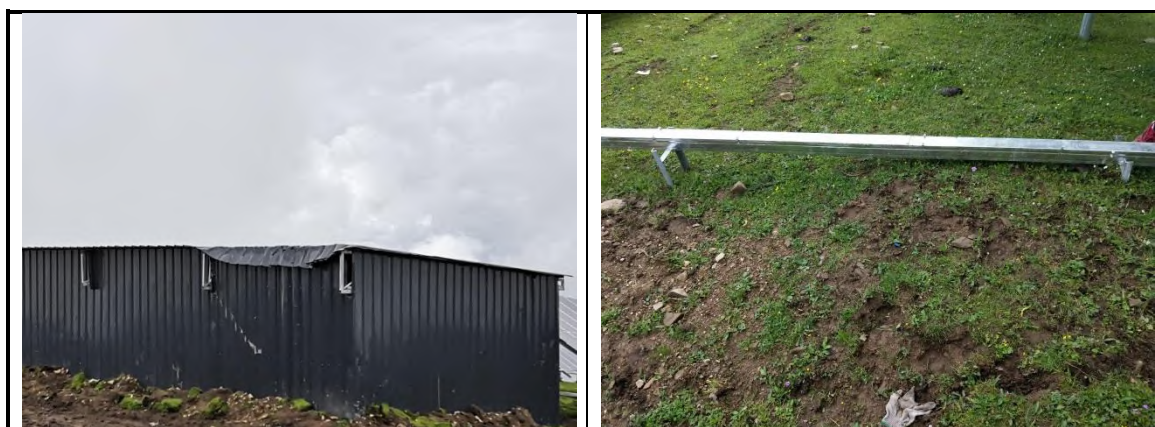
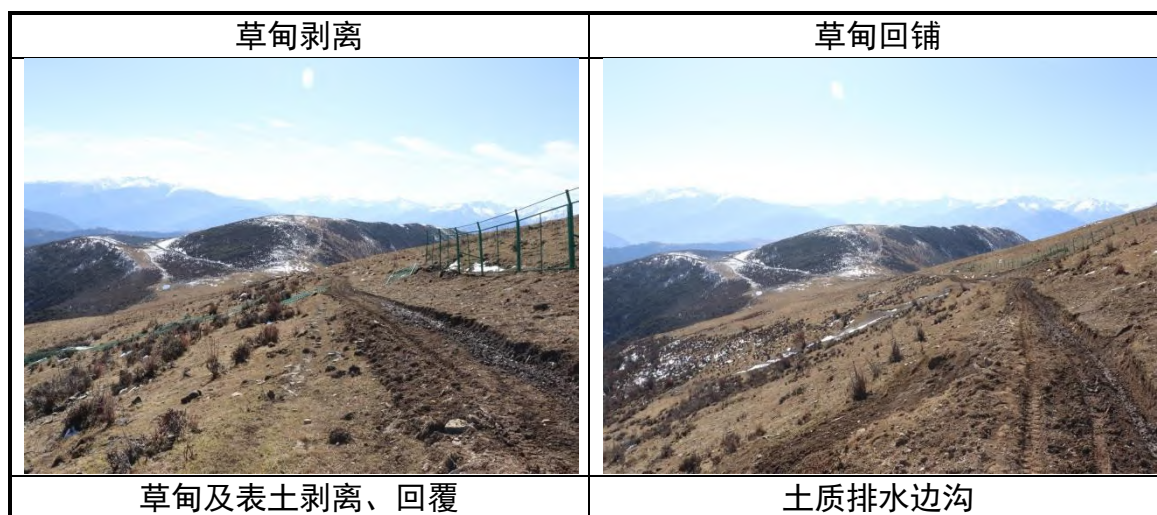
图 4-1 工程措施

根据现场监测结果，实际施工中光伏阵列基础施工工艺进行了优化，采用微型注浆钢管桩，对地表破坏有限，以预防保护为主，最大限度减少对原生草甸的破坏，并且降水采用散排不会对场址造成危害，因此，取消了原水保方案布设的截排水措施，排水全部采用散排，能满足水土保持防治要求，并且更加符合项目地的实际情况。

施工前实施了草甸剥离、表土剥离措施，在部分道路内侧布设土质排水边沟，施工结束后实施了土地整治、表土回覆等措施，最大限度保护和利用草甸及表土资源，并且施工过程中施工单位严格控制扰动范围，在一定程度上减少了水土流失。

小金县大坝口 20 兆瓦光伏扶贫并网项目完成的水土保持工程措施包括：草甸剥离 0.39 万 m^3 ，表土剥离 0.18 万 m^3 ，排水边沟 583m，表土回覆 0.18 万 m^3 ，土地整治 0.28 hm^2 。

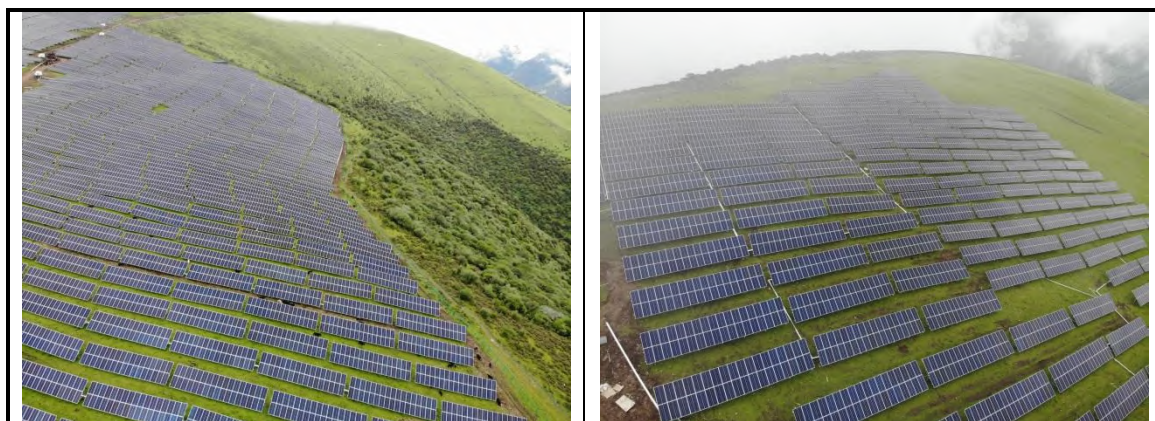
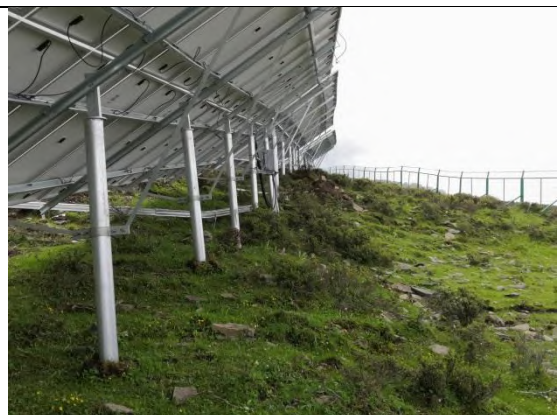
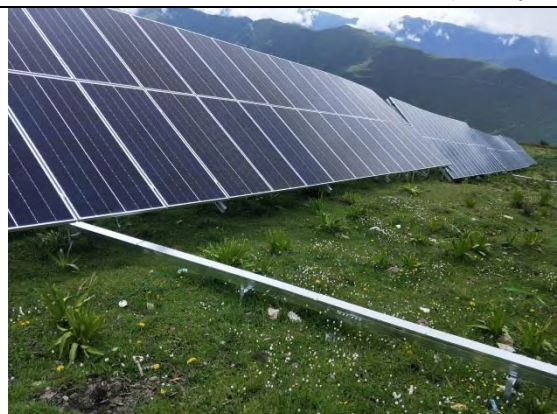
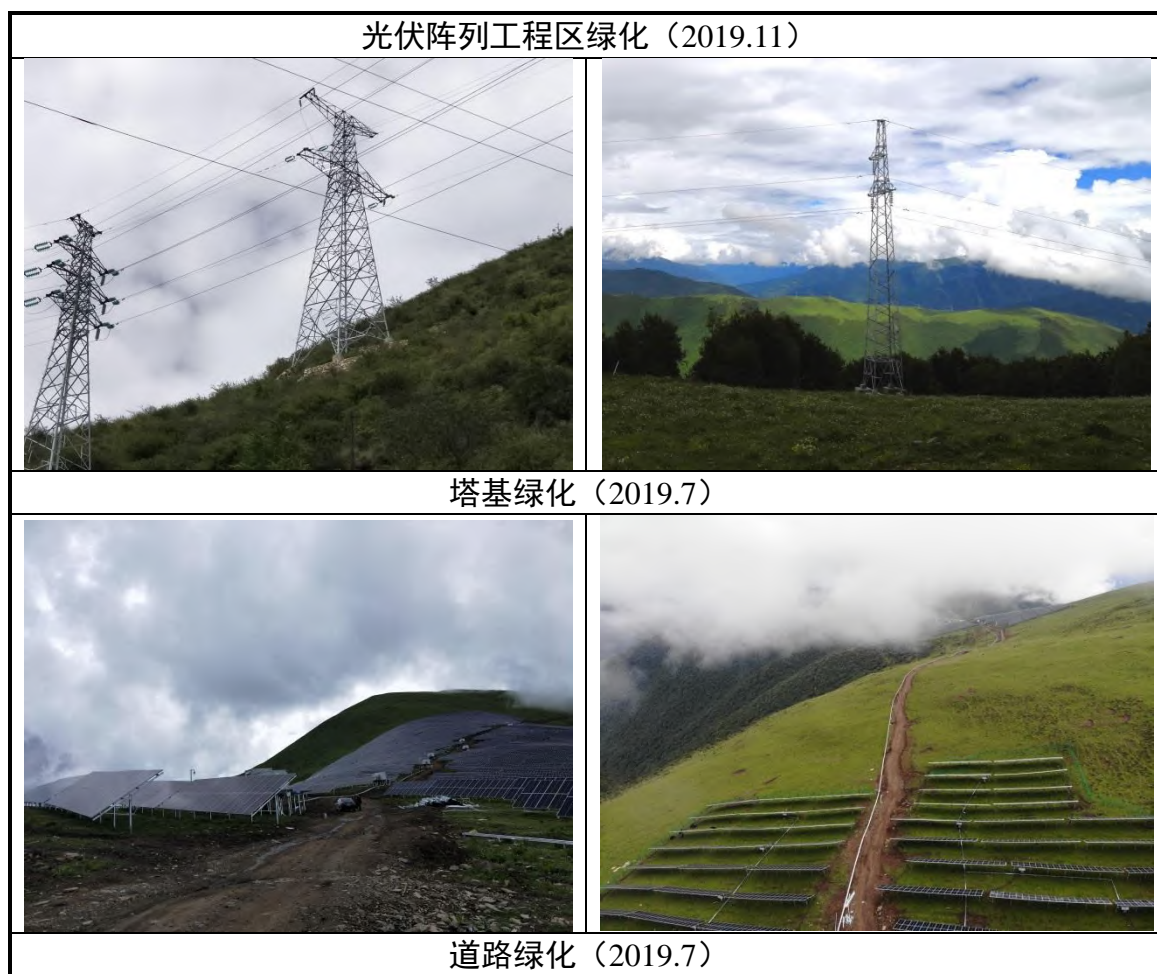
图 4-2 植物措施

光伏阵列工程区绿化 (2019.7)

光伏阵列工程区绿化 (2019.11)

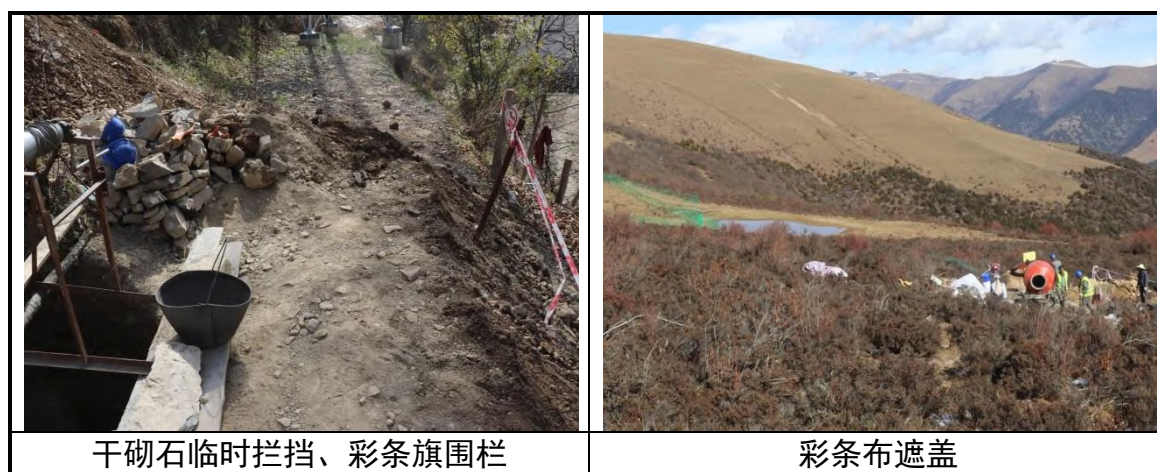
图 4-3 临时措施

道路工程区的路基施工时对部分裸露边坡、剥离的表土和开挖的土石方采取彩条布覆盖措施进行临时防护，彩条布遮盖面积 575m²。

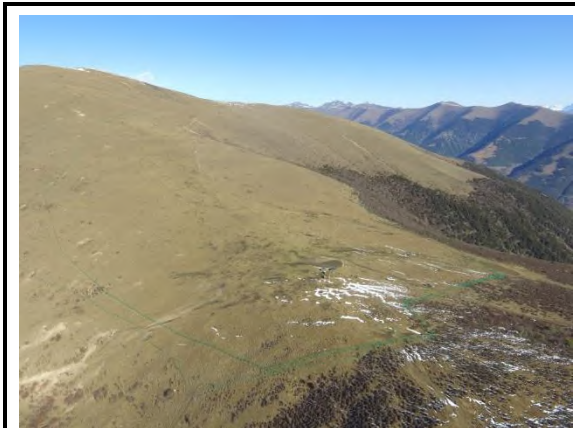
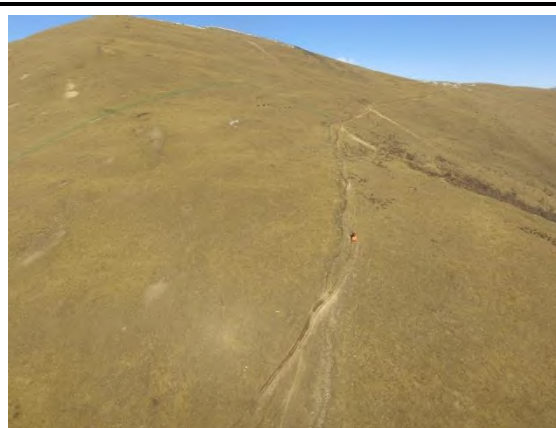
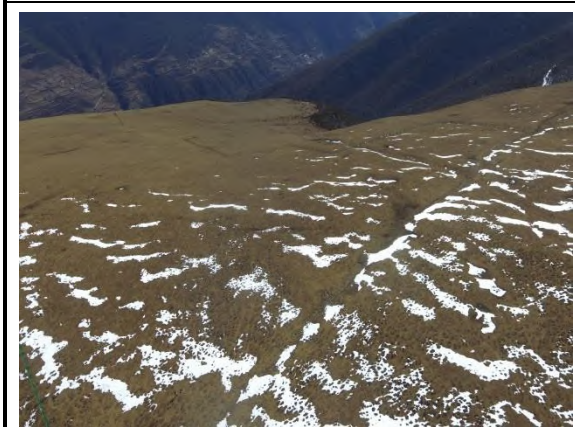
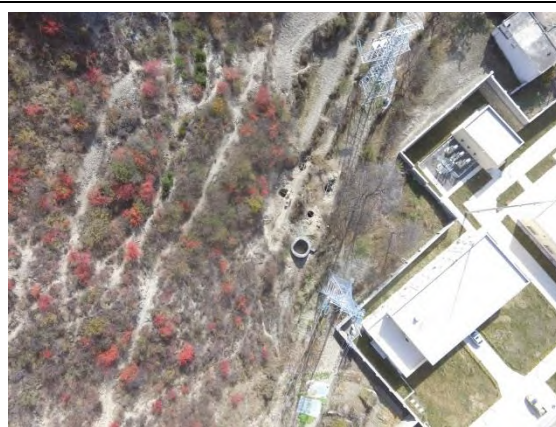
| 存在问题与建议 | <ol style="list-style-type: none"> 1、施工中实施的彩条布覆盖措施, 有部分被损毁, 请及时补充。 2、建议建设单位加强施工中的水土保持宣传教育, 安全规范施工。 | | | |

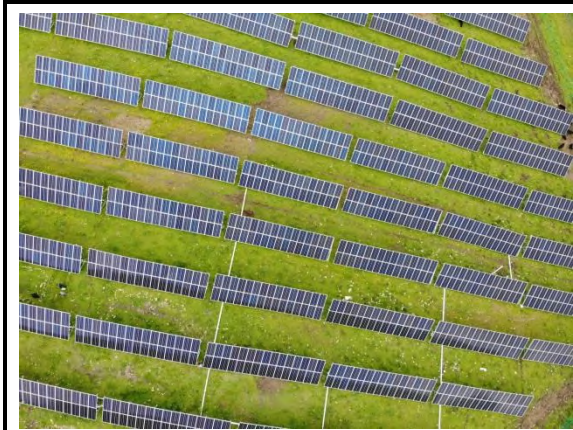
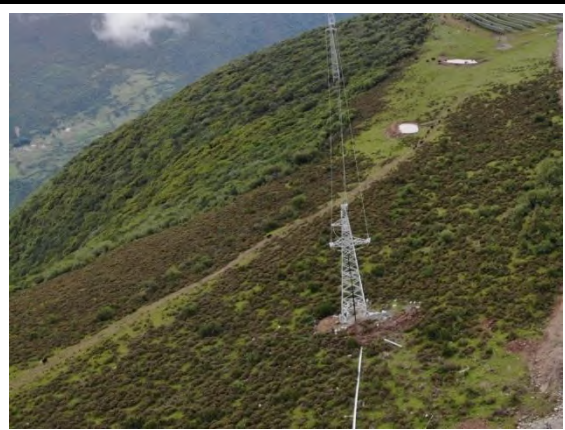
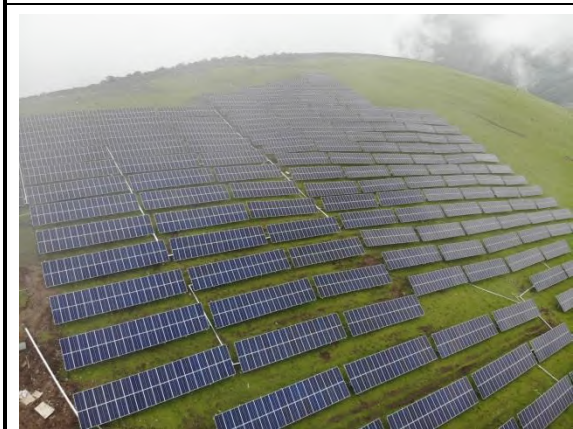
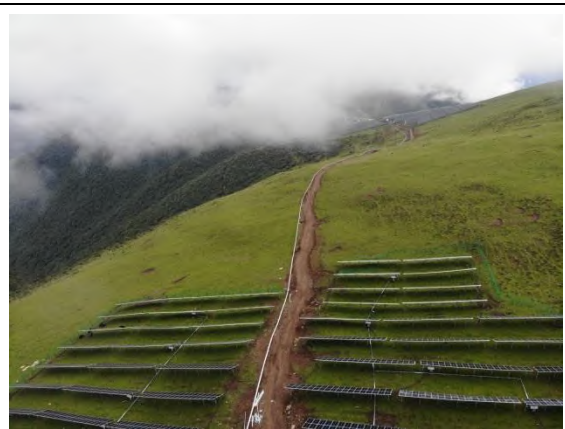
| 存在问题与建议 | <ol style="list-style-type: none"> 1、建议在已经完成的道路内侧布设土质排水沟, 在道路边坡及时实施撒播草籽等植物措施。 2、施工中实施的彩条布覆盖措施, 有部分被损毁, 请及时补充。 3、建议建设单位加强施工中的水土保持宣传教育, 安全规范施工。 | | | |
