小金县大坝口 20 兆瓦光伏扶贫并网项目

水土保持监测总结报告

编制单位：四川巨石强森生态环境工程有限公司

二〇一九年十一月

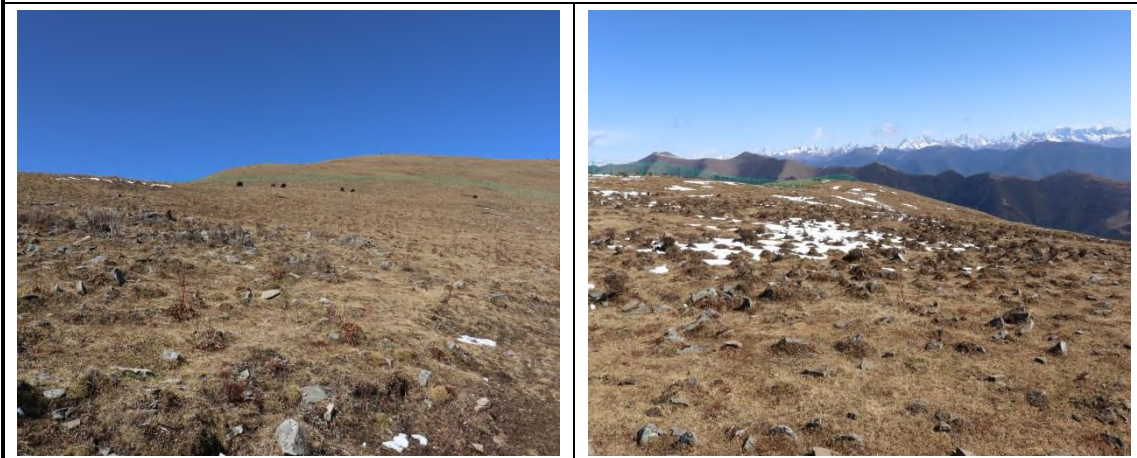
光伏阵列区原地貌（2018.11）

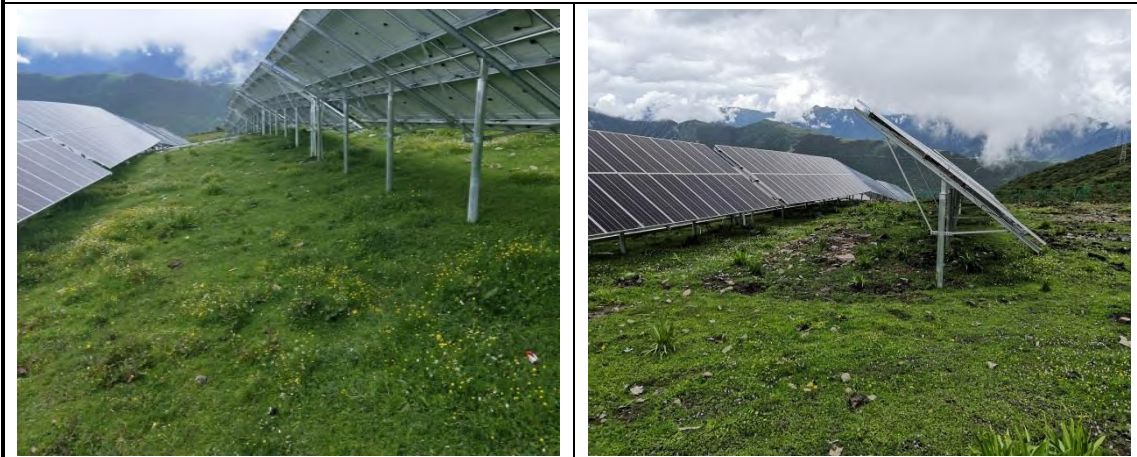
光伏片区 1 绿化（2019.7）

光伏片区 1 绿化 (2019.7)

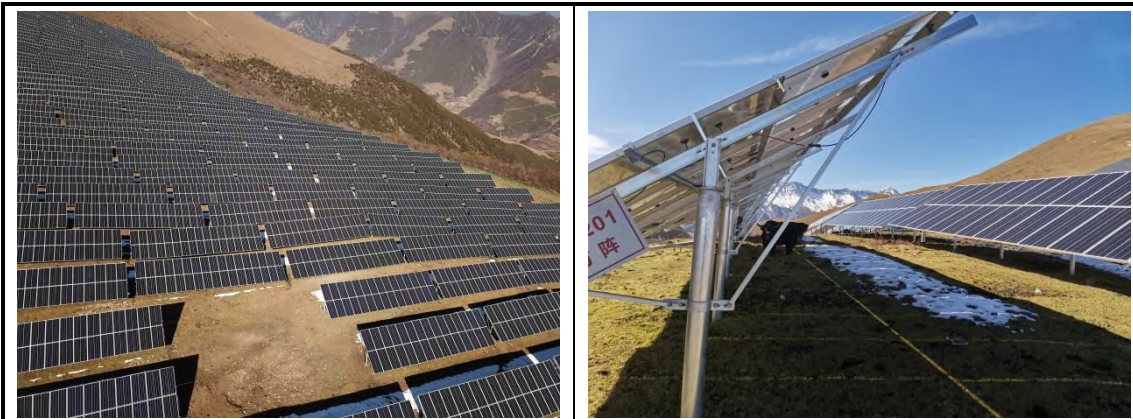
光伏阵列区现状 (2019.11)

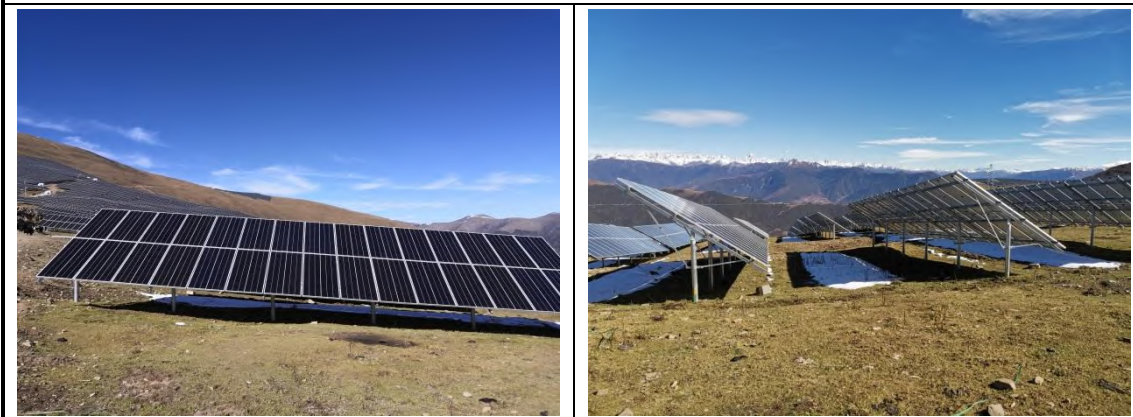
光伏阵列区现状 (2019.11)

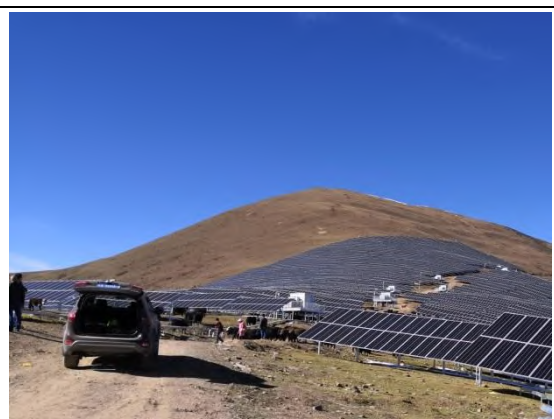
道路工程现状 (2019.11)
