小金县大坝口 20 兆瓦光伏扶贫并网项目

水土保持监测总结报告

编制单位：四川巨石强森生态环境工程有限公司

二〇一九年十一月

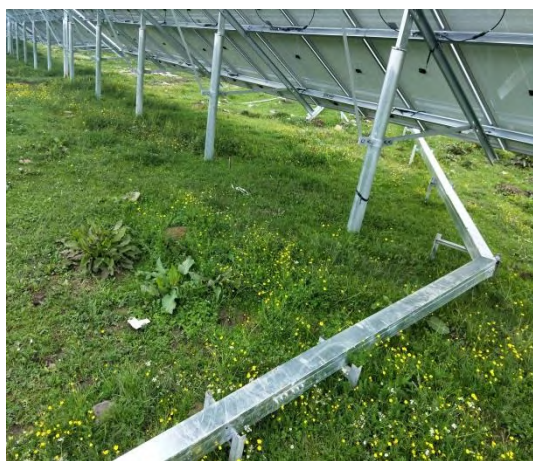
图 1-2 微型灌注钢管桩基础

光伏板支架基础采用微型灌注钢管桩基础。如图 1-2 所示。

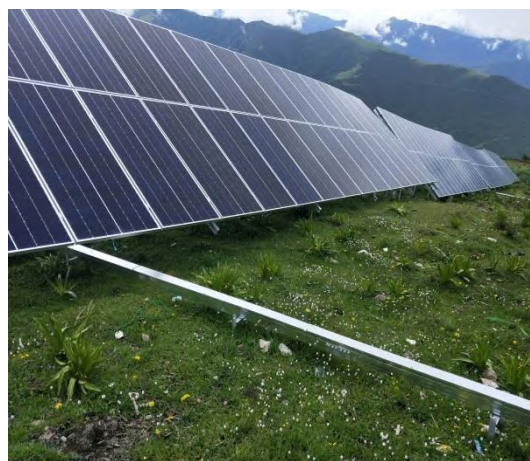
图 1-3 光伏阵列

光伏阵列区总占地面积 27.03hm²。如图 1-3 所示。

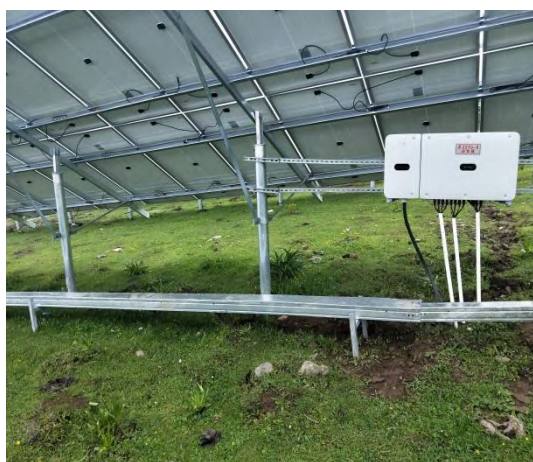
图 1-4 场内集电线路

场内集电线路长度为 3.91km，总占地面积 0.03hm²。场内集电线路如图 1-4 所示。

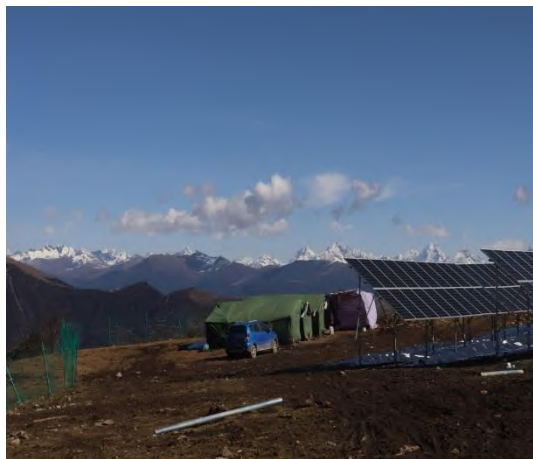
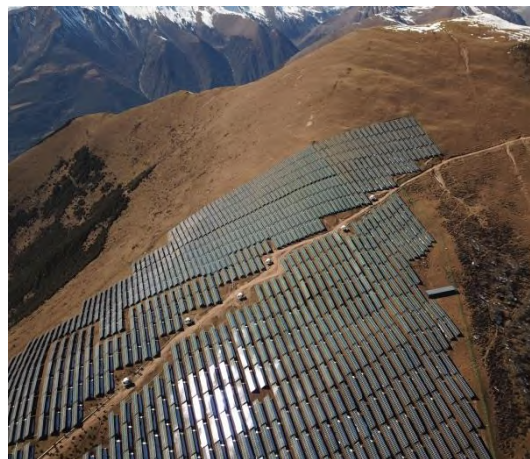
图 1-6 施工生产生活设施（现已经拆除）

在光伏阵列场内共布设 2 处施工生产生活区。施工生产生活区内主要布置有现场临时办公、生活区、综合仓库、材料临时堆放场等临时设施，总占地面积 0.02hm²。光伏阵列区内生产生活区如图 1-6 所示。

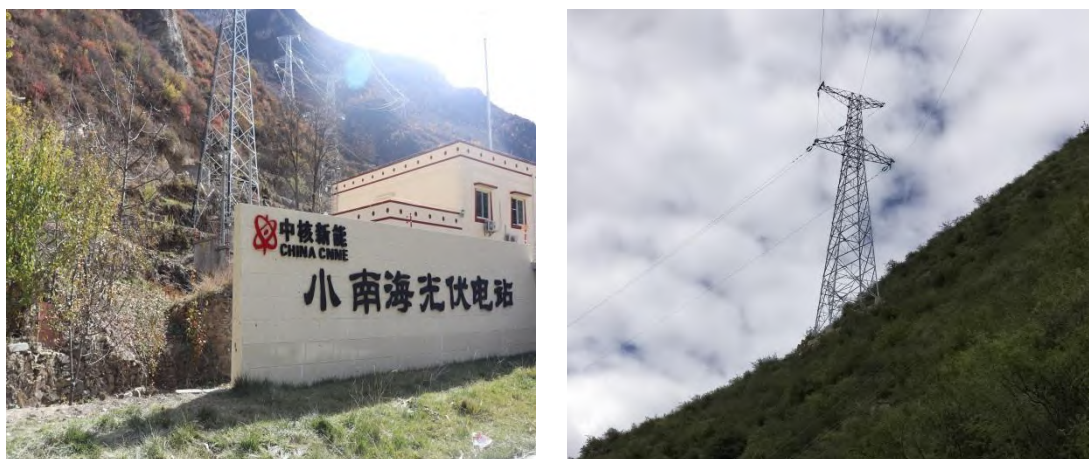
图 1-7 输电线路

本项目输电线路工程区总占地 0.06hm²。输电线路工程如图 1-7 所示。

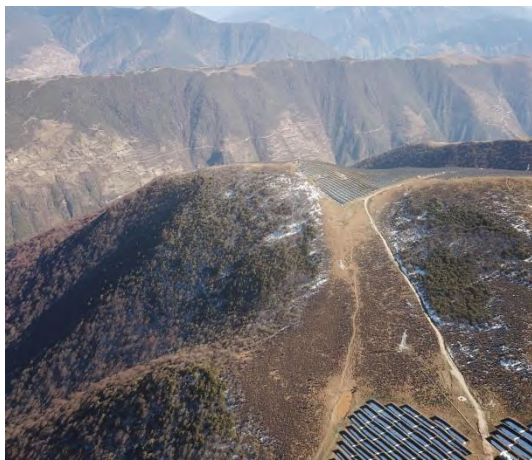
图 1-8 进场道路

项目区南侧进场道路以大坝口 70MWp 并网光伏电站项目的光伏阵列区北侧场内道路为起点，连接项目区光伏阵列区，路线全长 3.15km，路基宽度 4m，泥结碎石路面(厚 220mm)。光伏阵列进场道路如图 1-8 所示。

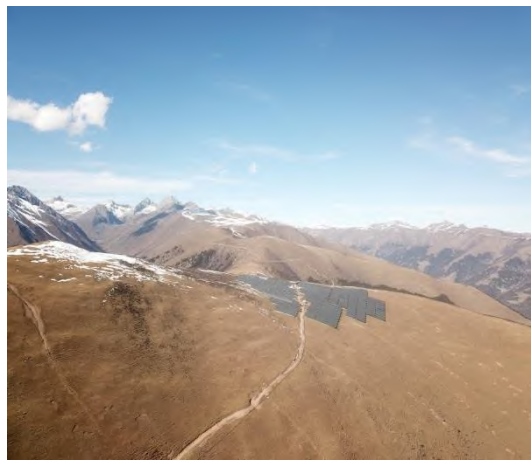
图 1-9 场内道路

光伏阵列工程区的场内道路长 1.52km(南侧长 0.66km，北侧长 0.86km)，泥结碎石路面(厚 220mm)，路基宽度 4.0m。场内道路区总占地面积 0.61hm²。光伏阵列场内道路如图 1-9 所示。

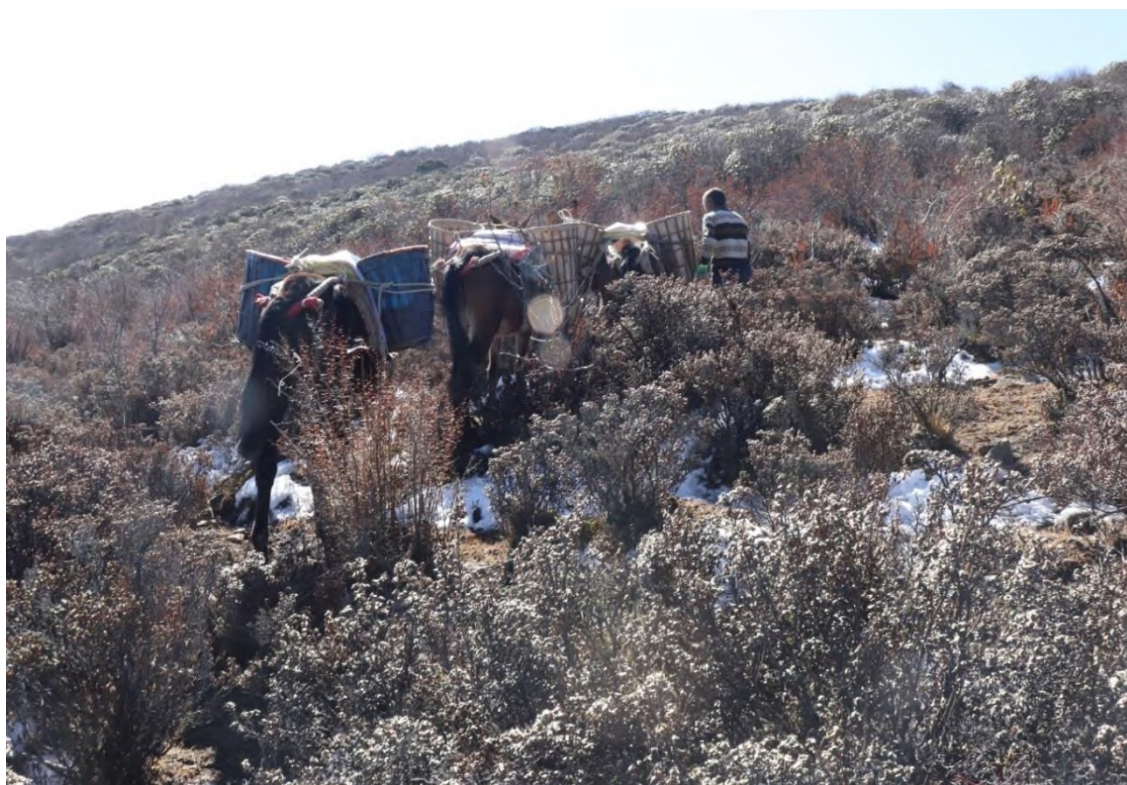
图 1-10 马驮运输材料

本项目架空线路施工充分利用已有乡道及村道，在没有乡道及村道的塔基施工利用牦牛踩出的道路，通过马驮运输材料（如图 1-10 所示），对地表基本没有破坏，因此，没有专门设置施工便道。

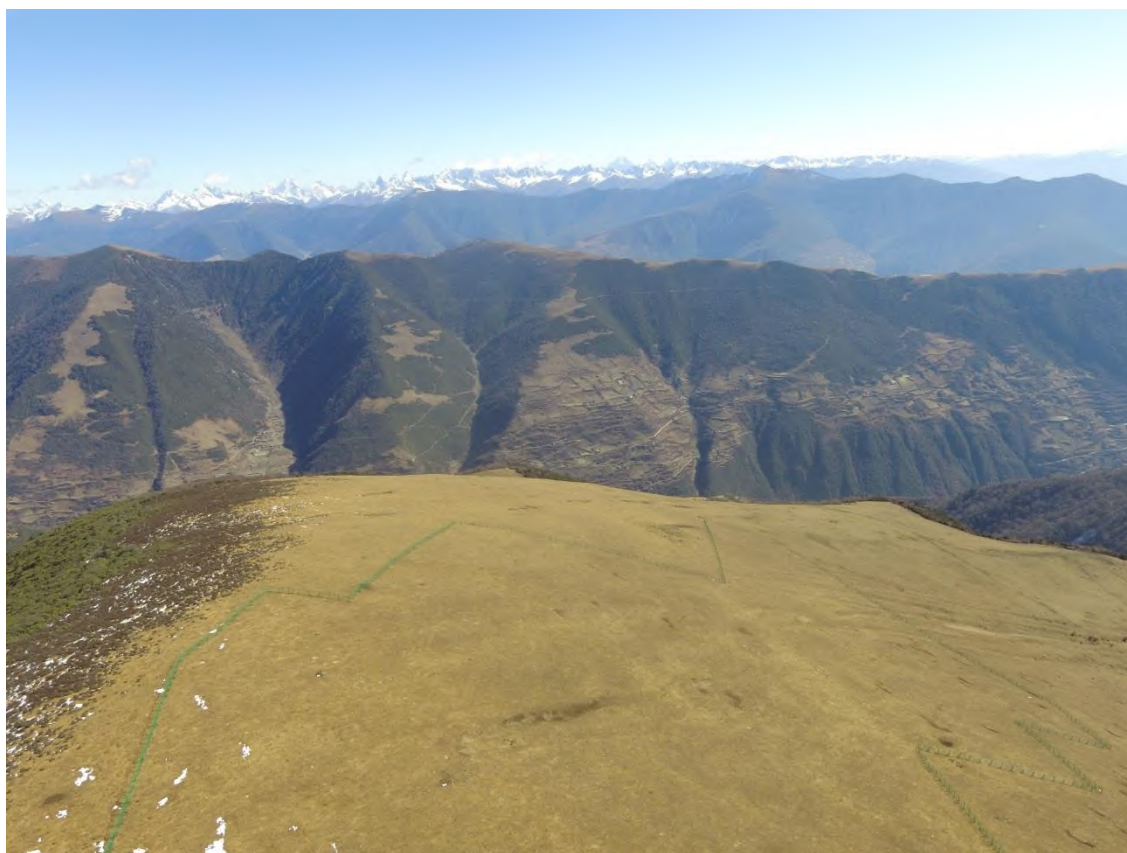
图 1-11 项目区地貌

小金大坝口光伏扶贫项目位于小金县大坝口后山大坝口、新桥、小南海境内，场区沿山顶布置。场地沿山脊走向分布，地势西北高东南低，场址海拔高程3868m~4246m，为山地地貌，地势呈不规则近似U型，沿脊线中间地势相对平缓，边缘较陡，四周无遮挡，主要由缓坡、斜坡组成，主要坡度10~25°，局部较陡。如图1-11所示。

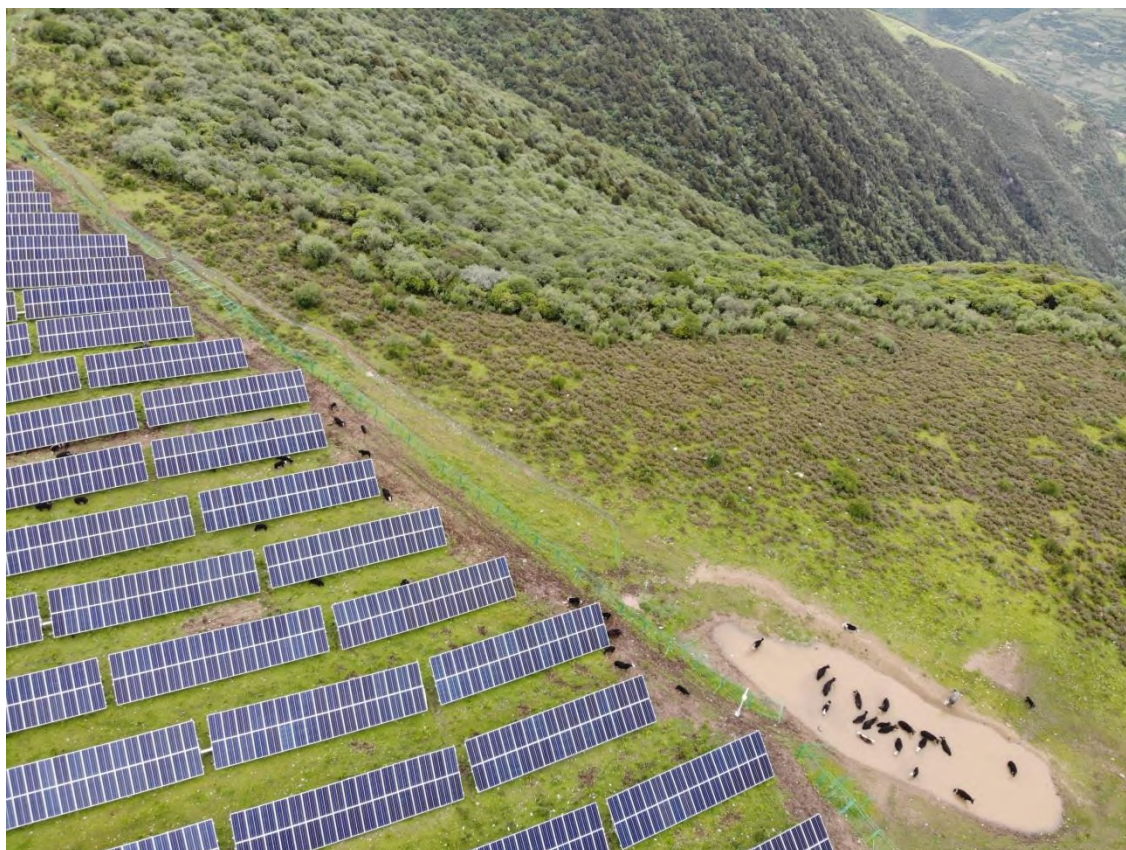
图 1-12 项目区坑塘

项目建设区汇水面积较小，场地沿山脊走向分布，不涉及河流、沟道。项目建设区外零星分布有坑塘(主要为牦牛饮水使用)。项目建设对坑塘基本没有影响，如图 1-12 所示。

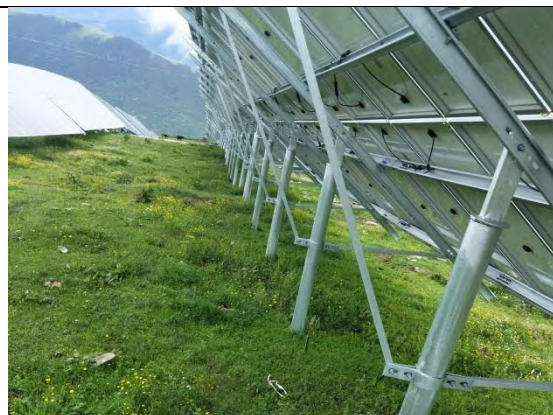
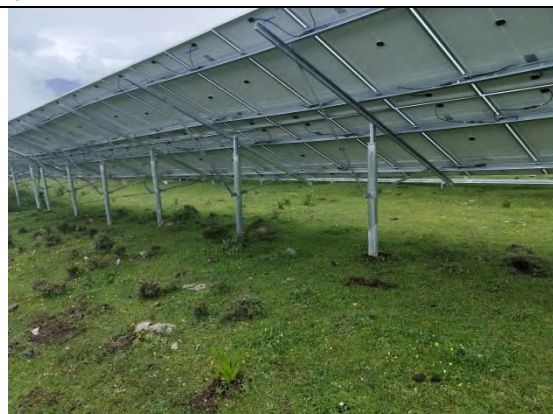
光伏阵列工程区绿化 (2019.7)

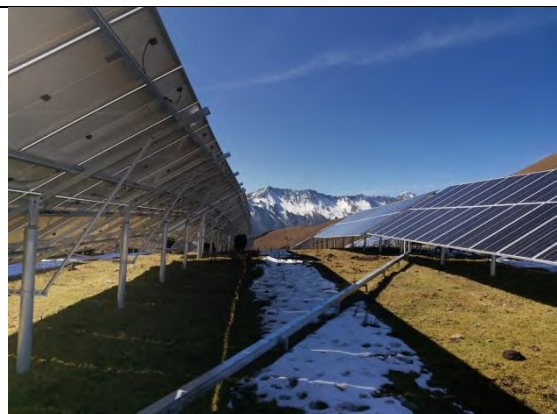
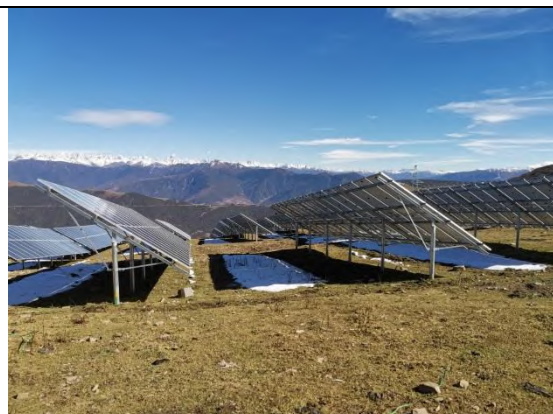
光伏阵列工程区绿化 (2019.11)

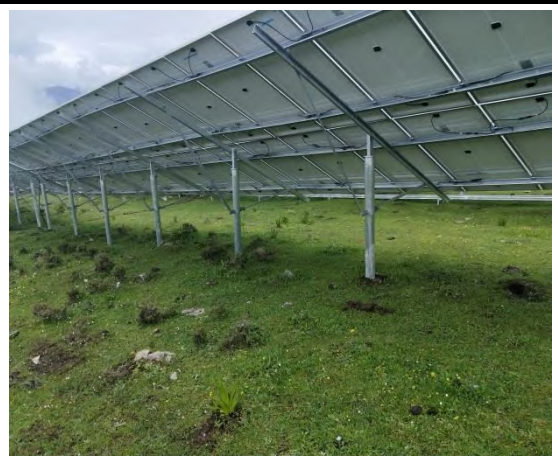
光伏片区 1 绿化（2019.7）

光伏片区 1 绿化 (2019.7)

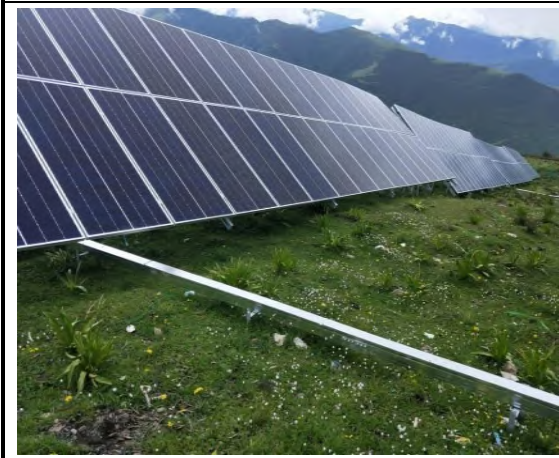
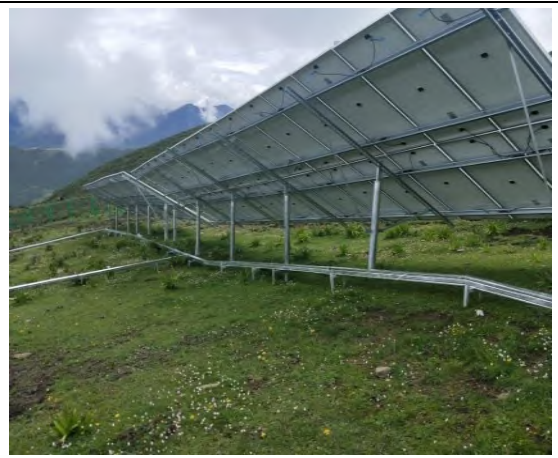
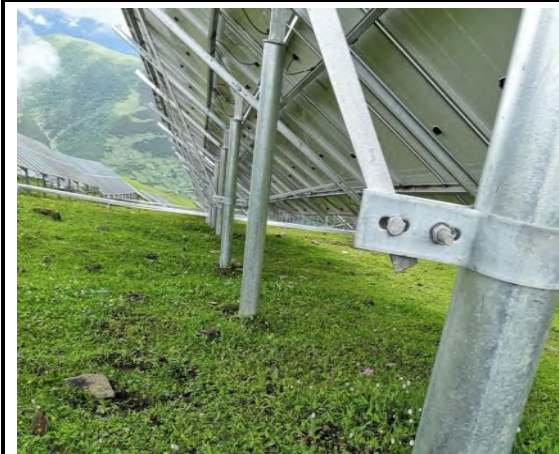
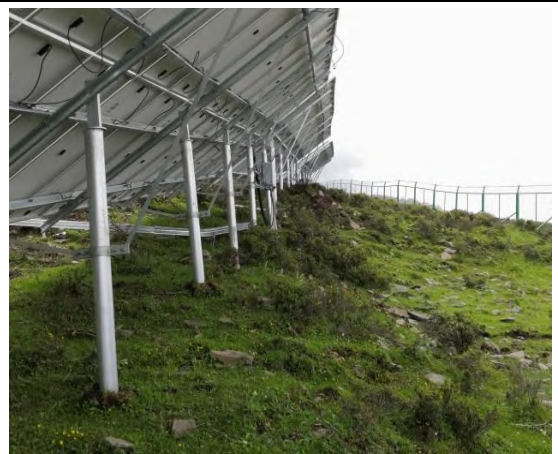
光伏片区 2 绿化 (2019.7)

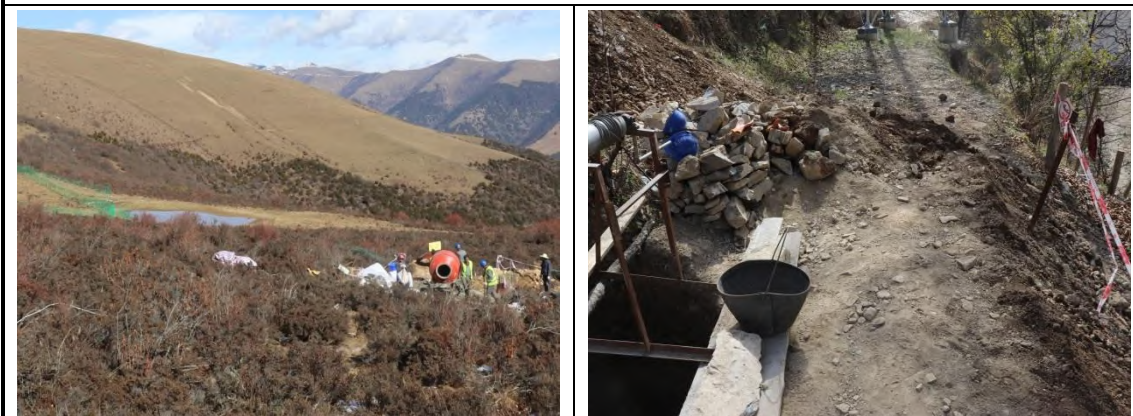
塔基施工 (2018.11)

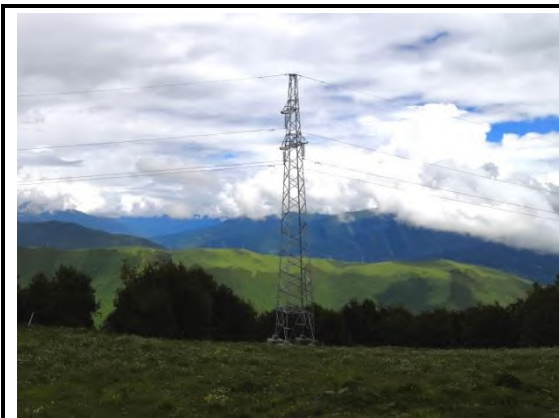
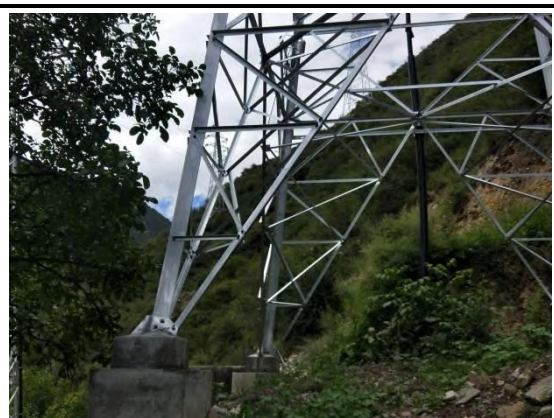
塔基绿化 (2019.7)

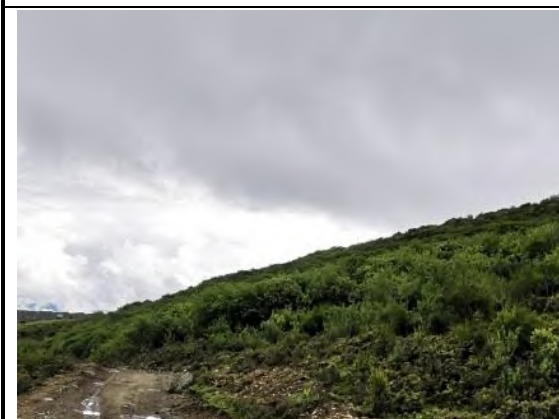
道路工程绿化 (2019.7)

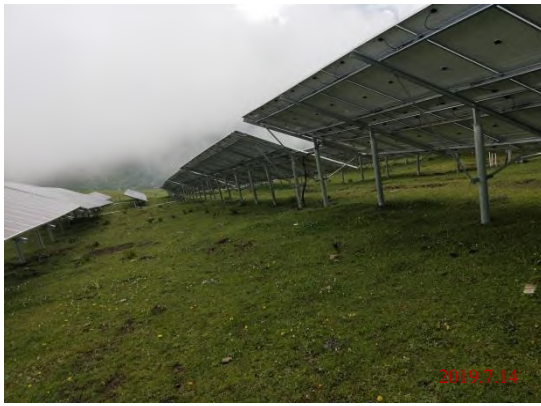
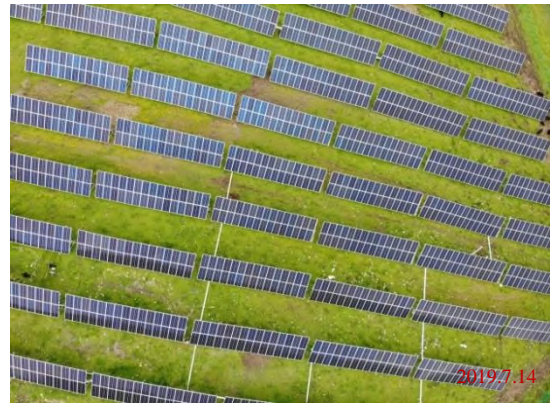
照片 1、2 说明：2019 年 7 月 14 日，光伏阵列监测区，施工过程中对原有地貌扰动小，并对扰动地表采取了播撒草籽进行迹地恢复，植被恢复效果良好。

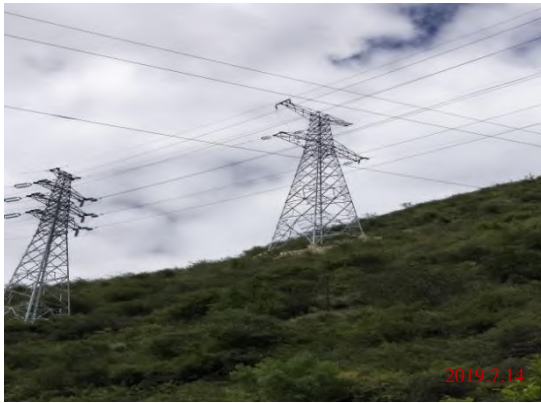
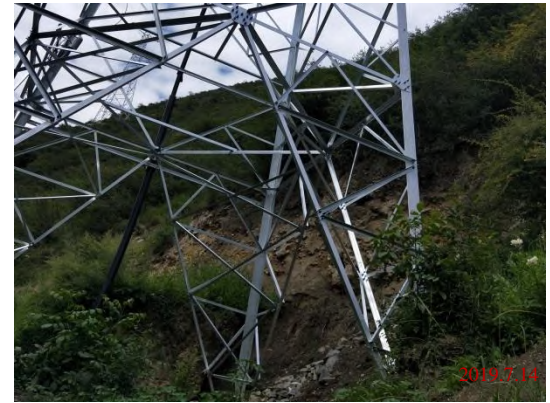
照片 3、4 说明：2019 年 7 月 14 日，输电线路监测区，对塔基施工临时占地区域采取了播撒草籽等措施，现场植被恢复情况较好。

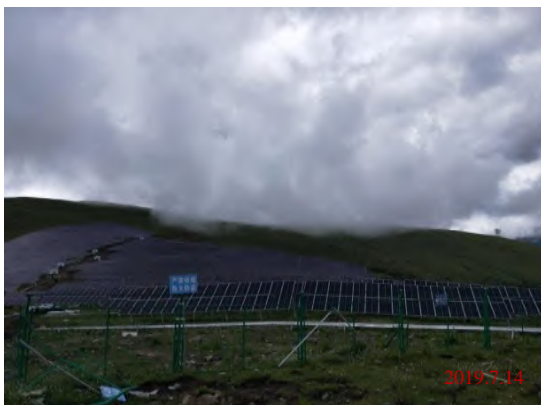
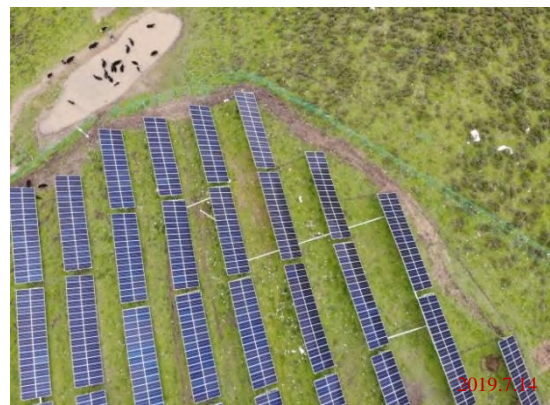
照片 5、6 说明：2019 年 7 月 14 日，光伏阵列施工区采用了铁丝网进行限界，严格控制了扰动范围，实现了“预防为主、保护优先”的水土保持理念。

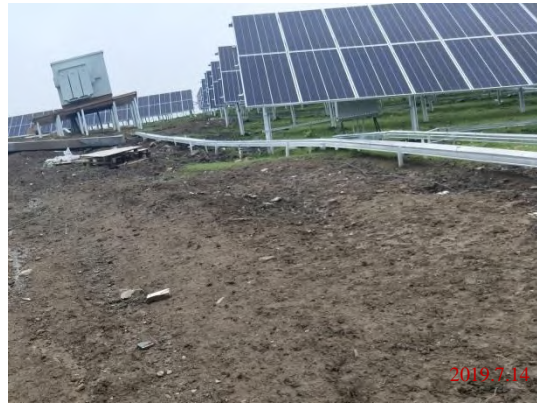
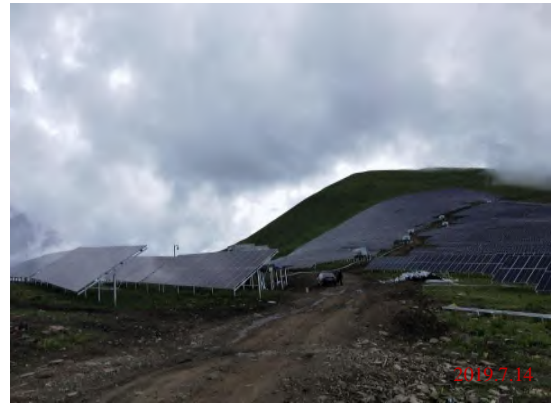
照片 1、2 说明：2019 年 7 月 14 日，道路监测区，进场及场内道路部分路段有积水，边坡裸露，建议在道路内侧布设土质排水沟，并对裸露的边坡及时采取绿化措施。

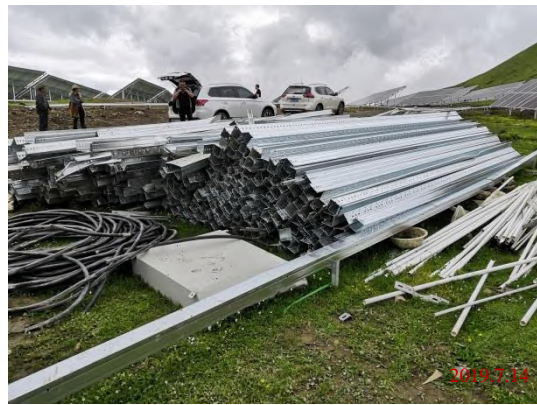
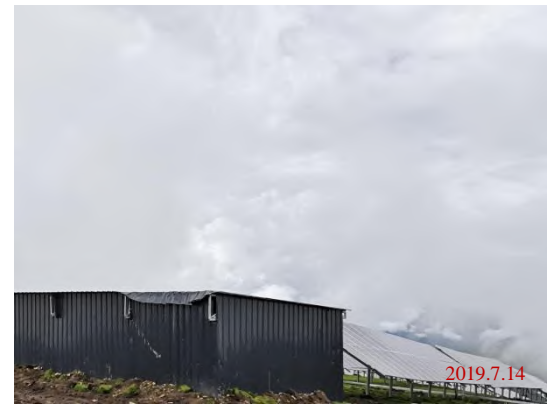
照片 3、4 说明：2019 年 7 月 14 日，施工临时设施监测区，该区施工已接近尾声，建议施工完成后尽快清理施工材料并对厂房进行拆除，及时对扰动区域采取迹地恢复措施。
